# 土砂災害警戒区域等の指定の告示に係る図書(その1)

| 告示番号 | 宮城県告示第770号 |

| 箇所番号 | Ⅱ-自-1473-2(1321001473) |
| 箇所名 | 根岸の4 |

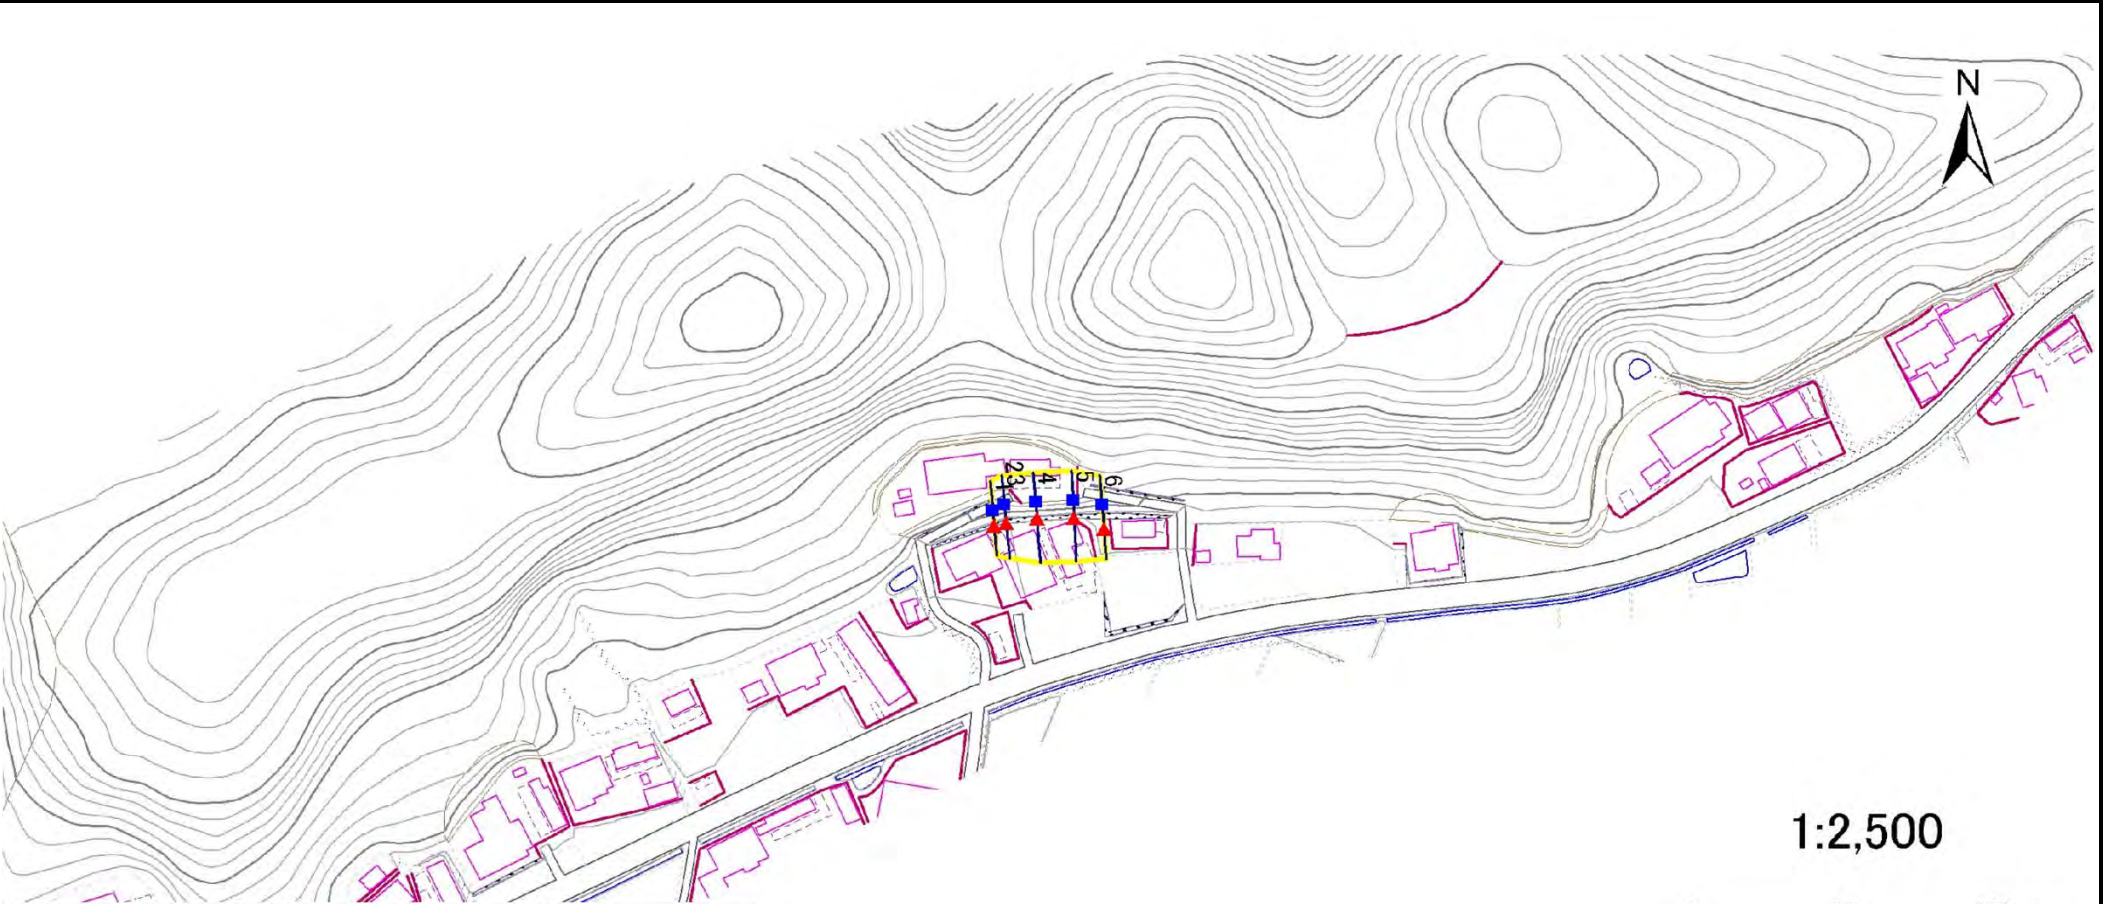
危害のおそれのある土地、著しい危害のおそれのある土地の設定図

| 危害のおそれのある土地の区域(土砂災害警戒区域) | |
| 著しい危害のおそれのある土地の区域(土砂災害特別警戒区域) | 土石等の(移動)高さが1m以下の場合、土石等の移動による力が100kN/mを超える区域 |
| | 土石等の堆積の高さが3mを超える区域 |
| | それ以外の区域 |
