# 土砂災害警戒区域等の指定の告示に係る図書(その1)

| 箇所番号 | I-自-1541(1311001541) |
| 箇所名 | 館 |
| 所在地 | 栗原市築館字下宮野館 |

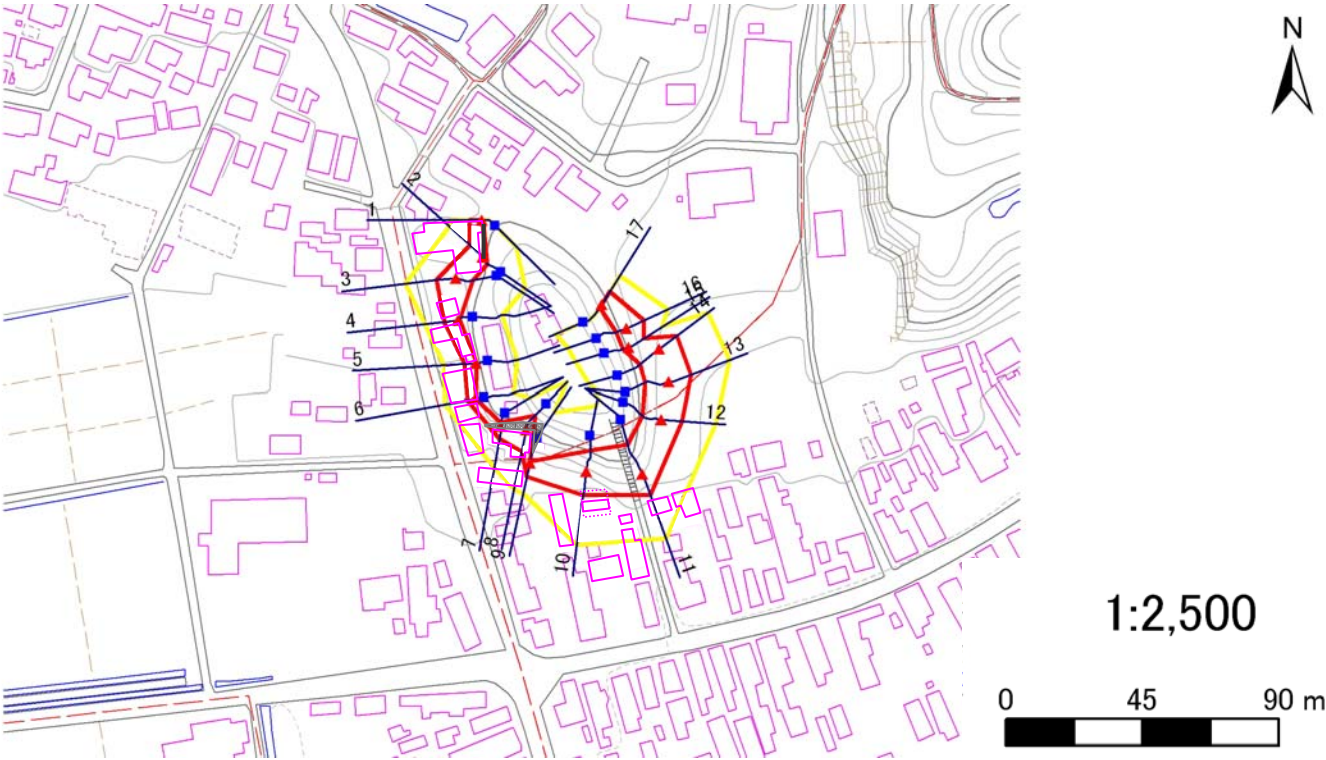
様式3-1 危害のおそれのある土地、著しい危害のおそれのある土地の設定図

| 著しい危害のおそれのある土地の区域 | 土石等の(移動)高さが1m以下の場合、<br>土石等の移動による力が100kN/m <sup>2</sup> を超える区域 | |
| | 土石等の堆積の高さが3mを超える区域 | |
| | それ以外の区域 | |
