# 土砂災害警戒区域等の指定の告示に係る図書(その1)

| 自然現象の種類 | 急傾斜地の崩壊 |
| 箇所名 | 大日前の1 |
| 所在地 | 栗原市金成有壁大日前 |

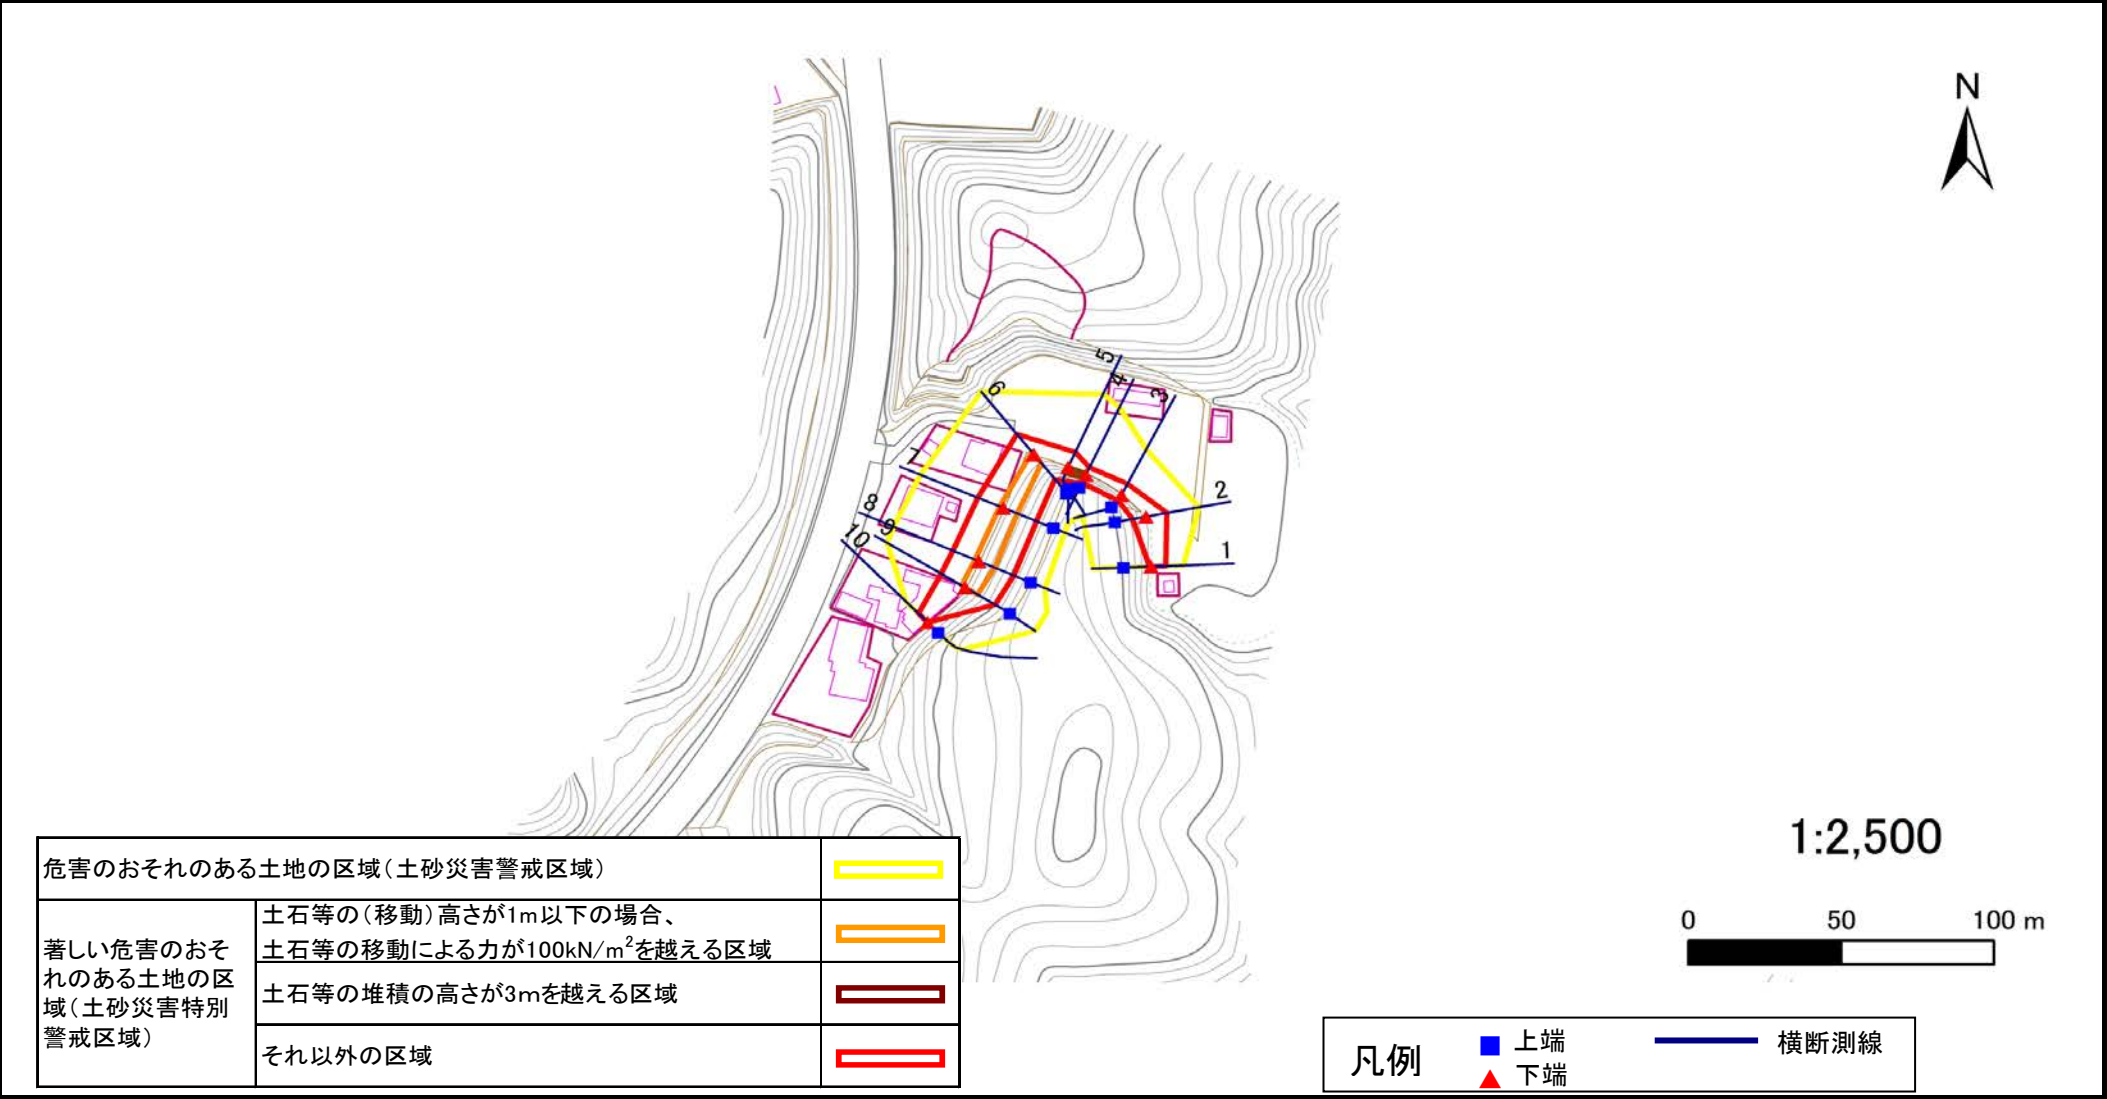
危害のおそれのある土地、著しい危害のおそれのある土地の設定図
